## ТЕХНИЧКИ ОПИС

уз Идејни пројекат за адаптацију и санацију основне школе  
"Доситеј Обрадовић" на к.п.бр.1185 и 1197 КО Пожаревац  
у улици Јована Шербановића бр. 8

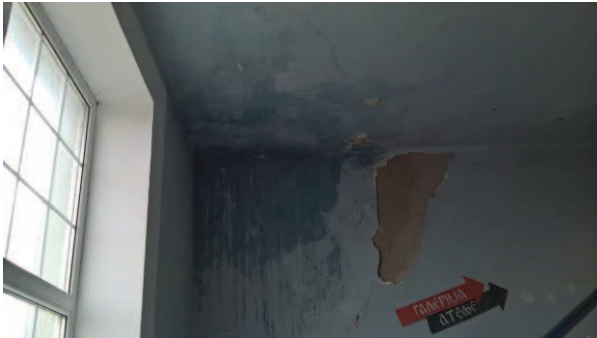
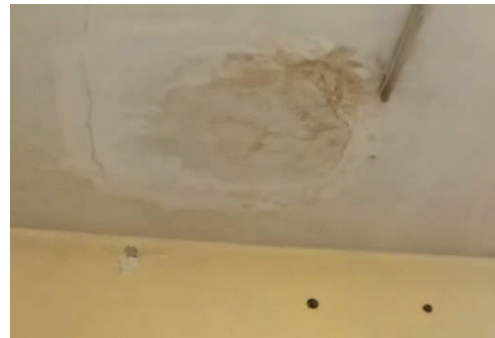
Кровна конструкција је дрвена. Кровни покривач је бибер цреп. Објекат није хидроизолован и видна су оштећења и влага по зидовима изазвани ширењем влаге. Трагови влаге су видни местимично на плафонима у приземљу и учестало на плафонима на спрату од прокишњавања крова. По речима запослених, у школи је пре неколико година замењен кровни покривач без подашчавања, летви и без хидроизолационог слоја.

оштећења зидова и плафона настала дејством влаге (спрат)

Плафони су бојени полудисперзијом. Плафони на спрату су оштећени због влаге од прокишњавања крова.

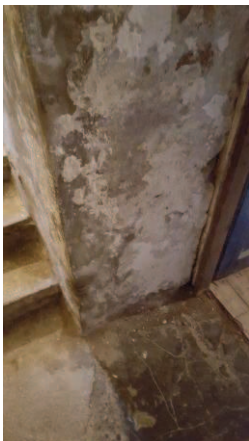
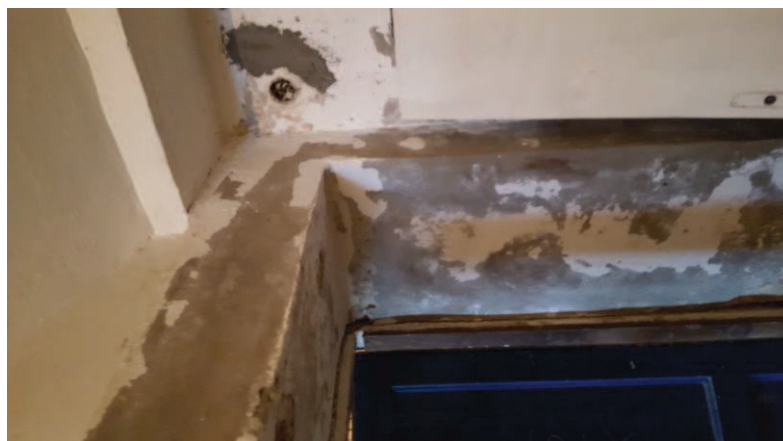
оштећења зидова и плафона настала дејством влаге (подрум)

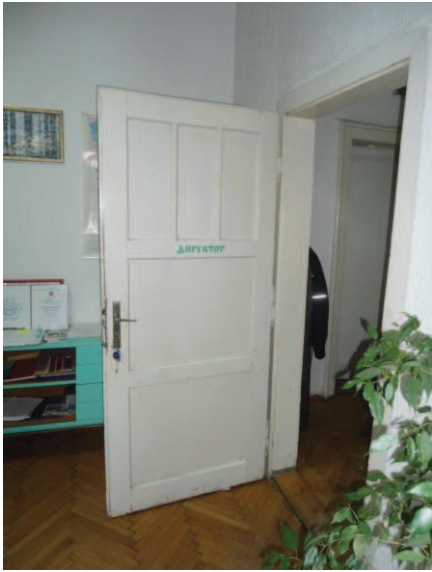
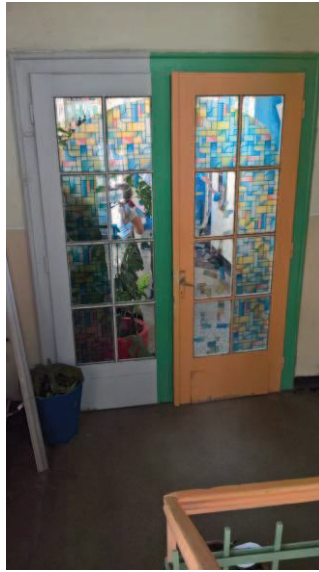
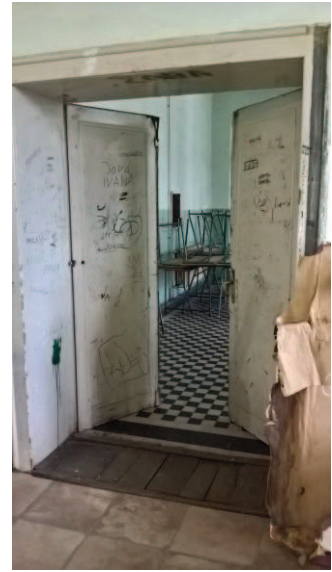
различити типови постојећих дрвених врата

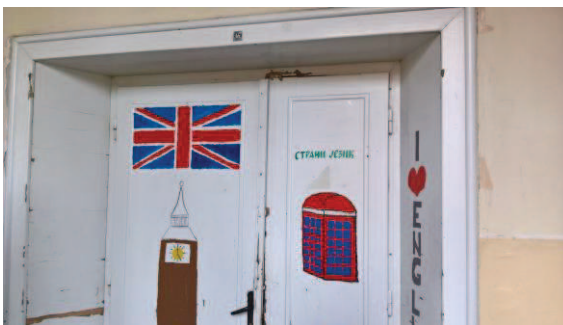
постојећа дрвена врата

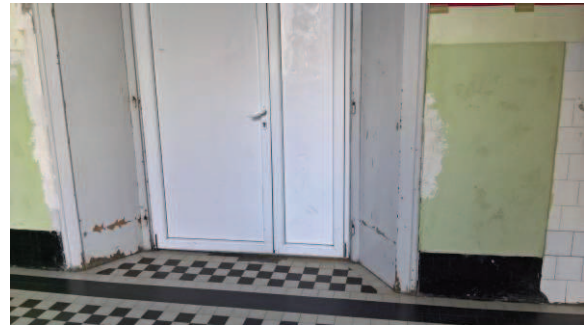
постојећа пвц врата у дрвеном довратнику

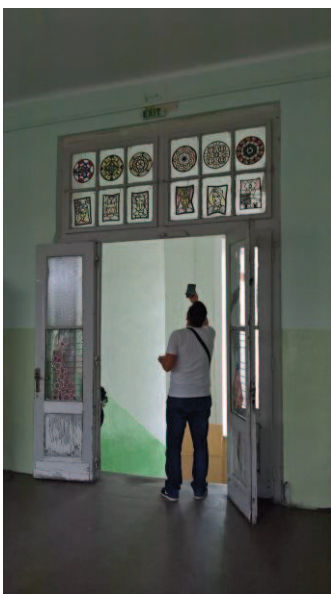
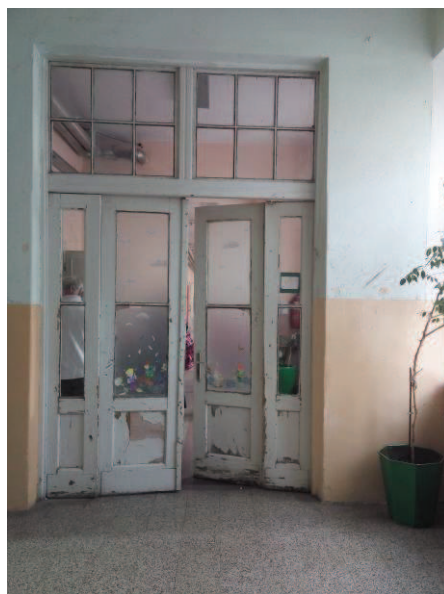
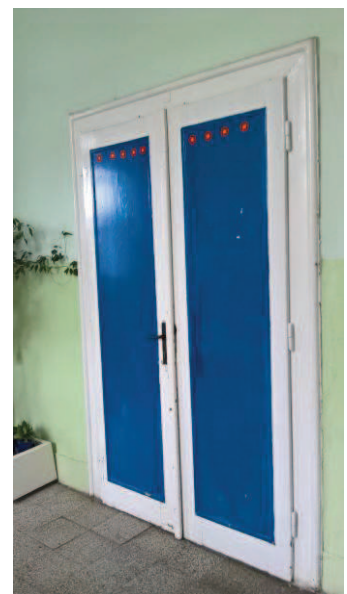
различити типови постојећих дрвених врата

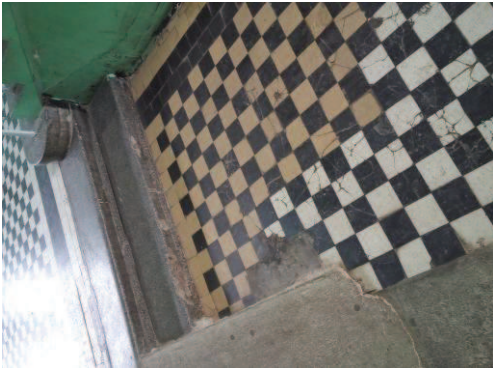
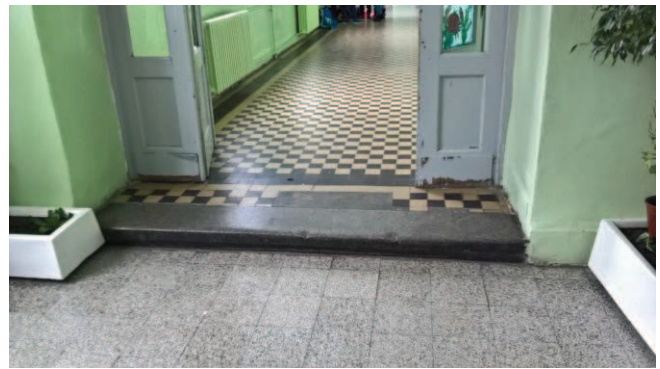
различити типови завршних обрада подова

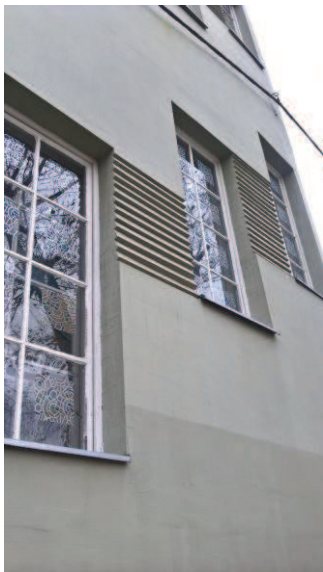
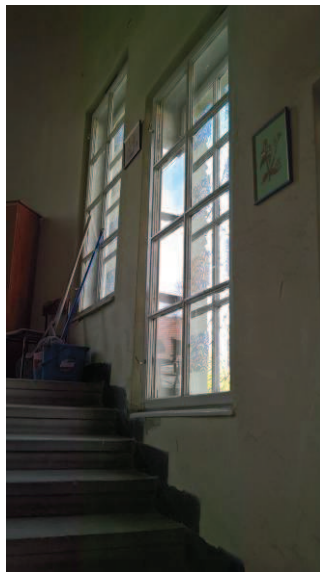
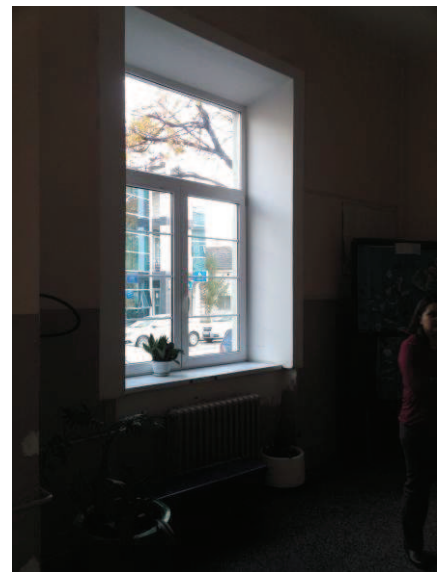
непромењени дрвени прозори споља и изнутра; нови пвц прозор

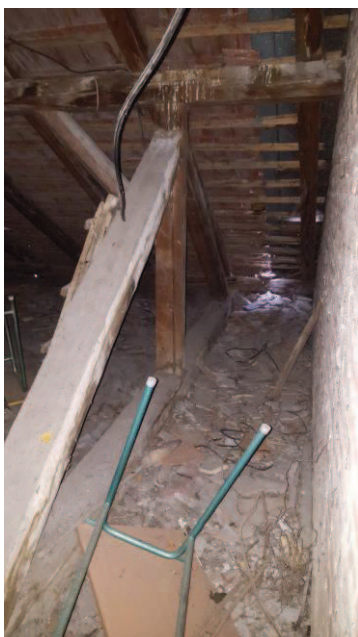
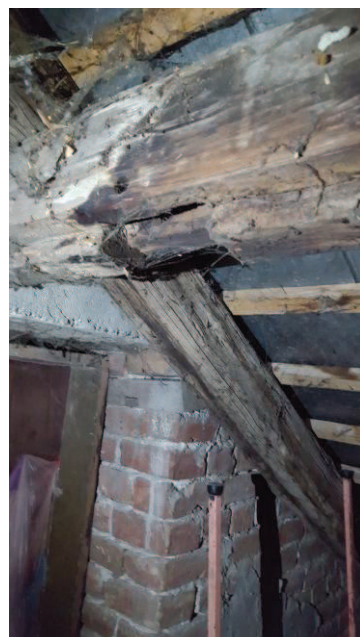
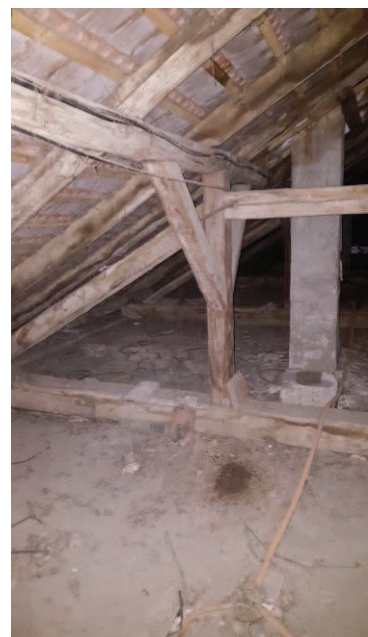
постојеће стање кровне конструкције

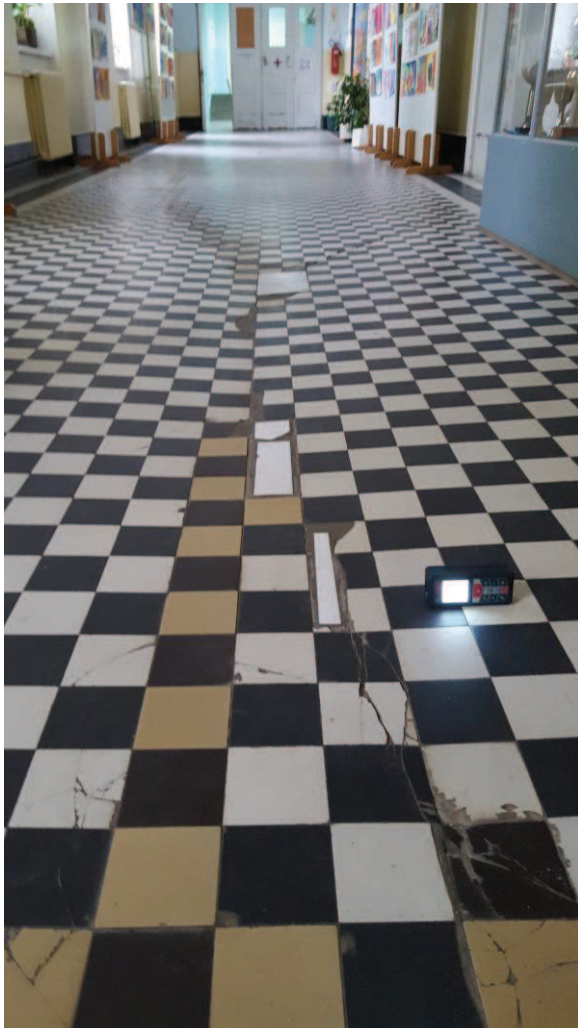
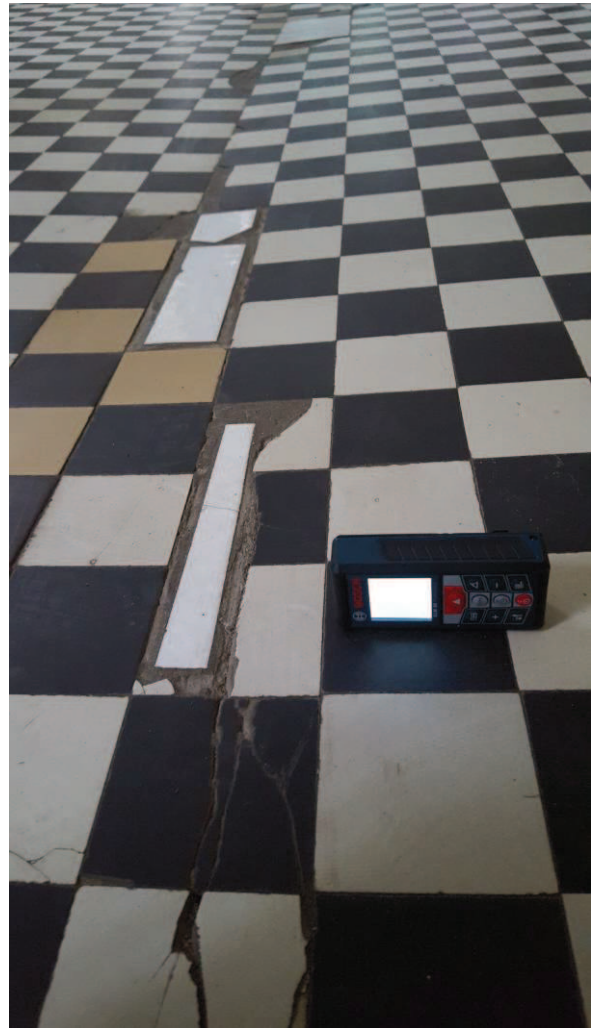
карактеристична пукотина и угиб на поду приземља; у граф. документацији ходник „2а“ у питању је плоча на тлу испод које нема подрумског простора; предвиђено је рушење и постављање нове армирано-бетонске плоче са свим потребним слојевима
